### 由緒ある寺院を後世に引き継ぐ改修

（細心の注意と技術で、本堂全体を持ち上げて補修）

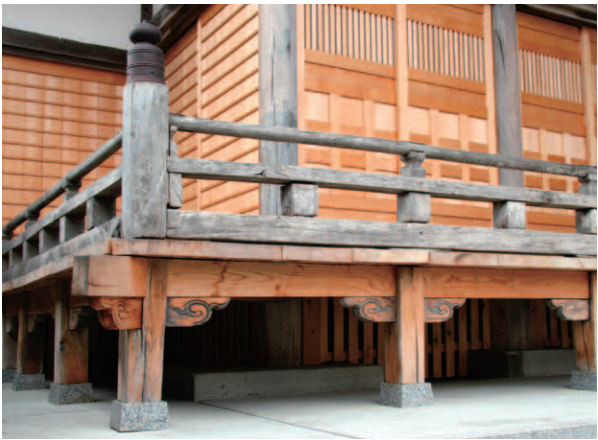
床部分は、根太上げをして改修し、再び元の位置へ戻した。改修中の根太上げをしているところ（左）。

本堂の床をジャッキアップし、柱の周辺に枕木を井桁に組んで支えていく。柱の数は、約40本。井桁の数も同程度になった。

「手作業で、少しずつ組んで根太上げをしました。機械などで一気に上げてしまうと、建物がゆがんでしまうんですよ。ここが肝心なところでした」と、担当者は言う。

その重さを、1ヶ月以上をかけ、1メートル50センチの高さにまで持ち上げた。床下に作業機械を入れる必要があったからだ。

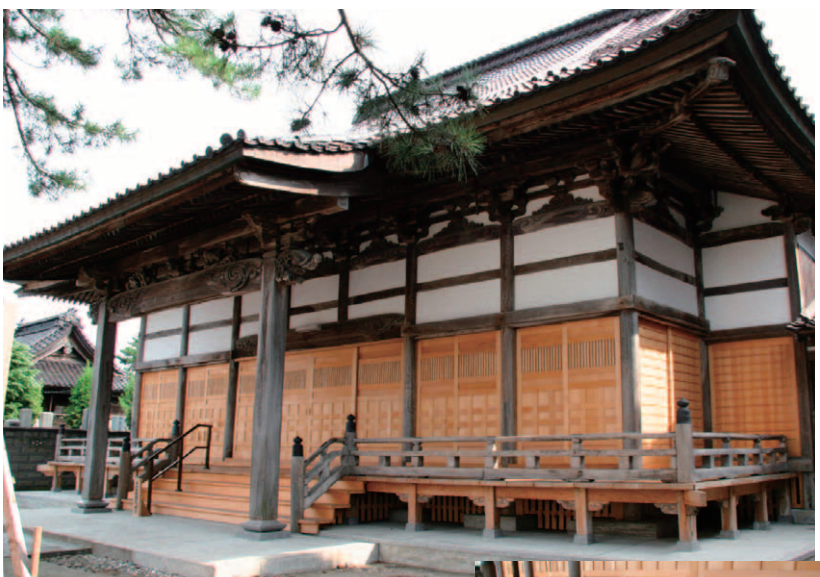
改修工事が完了した本堂外観（上）。県外からケヤキを調達して新しくした回廊と階段（右）。

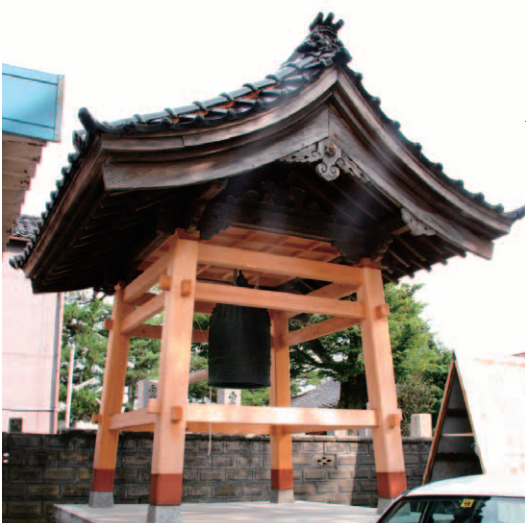
柱と天井部分を改修した釣鐘堂。屋根と鐘の重みだけで支える構造だという。

改修は、もう箇所、釣鐘堂にも行われた。「釣鐘堂は、柱と天井の一部を新しくしました。柱は特に傷みが激しかったですね」

釣鐘堂も、屋根と鐘の重みだけで支える構造になっている。作業としては、まず屋根をリッカーで吊り上げて下ろし、古い柱を解体。新しい柱を組んで、屋根を再びのせるといふ形になる。しっかりとした新しい柱をもった釣鐘堂となった。
