技 子どもたちを育む快適で安全な環境づくり ～保育室の接合と段差がなく清潔なトイレへ～

よりよい保育環境を目指して

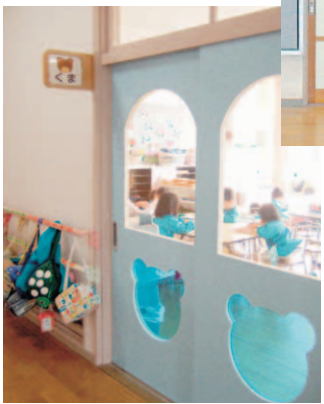
建設時から多くの人に使われてきたため、戸車や
レール、鴨居までもが激しく擦りへって、戸も反って

動かしにくく「ガ
ラガラ」と音もし
ていた。敷居や鴨
居を取り替えれば、
問題は解決され

施工後の引き戸「クマ」

るが、費用と工期が限られていた。そのため敷居は
そのまま使用し、戸が外れにくいフラットレールを
埋め込み、専用の戸車を取り付けた。鴨居は溝の中
に「U」型のアルミチャンネルを入れて溝巾を一定にし、
ガタつきがなくフラットで軽い引き戸になった。

問題はデザインだ。当初、窓の形は○や△を提案
していたが、動物の型抜きになった。

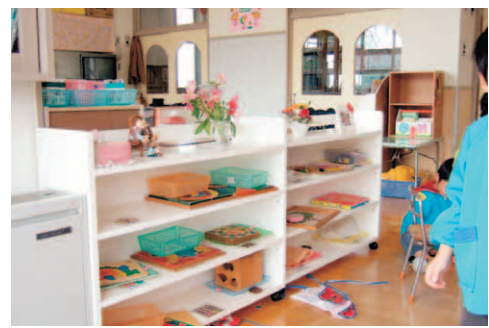
また、作り付け
てあった棚も取り
外されるため収納
はなくなるが、キャ
スターのついた可
動式の棚を購入し、
収納としてだけで
なく、ゾーン分けの仕切りとしても使用するこ
とになった。

間仕切りとしても使用されている収納棚

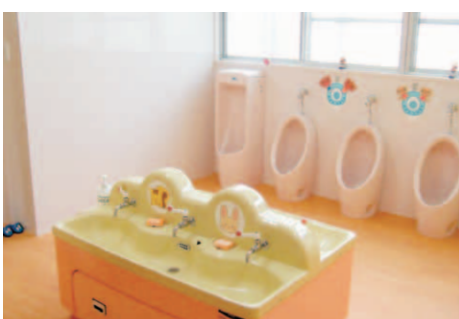
園から安全性、清潔さ、そして暖かさを求められ
たトイレにも、園児を思いやる工夫が施されている。
クッション性のある床が設置され、廊下との段差が
取り除かれた。

床材の継ぎ目は溶接してあり、壁はキッチンパネ
ルへ換えられ、掃除しやすくなった。

施工後のトイレ
