環境に配慮し、カバー工法によって屋根をリフォーム ～建築廃材を出さないように工夫～

●屋根材の破損を発見

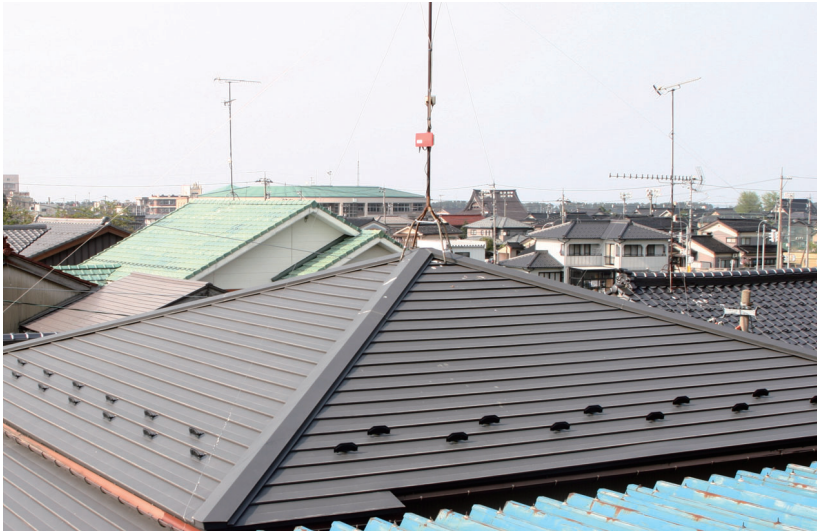
▲(上)グリーンの色合いが落ち着いた雰囲気を醸し出す大屋根。
▲(下)軒裏や天井裏の換気に有効な有孔ベニヤを使用。

工法は、既存の屋根材を解体せず、その上に新しい屋根材を葺く「カバー工法」を採用した。屋根本体にかかる重量に配慮して、軽くてサビにくく、耐火性にも優れたガルバリウム鋼板を屋根材に使用したことが大きな特徴だ。カラーはグリーン系を採用。これまでと同

様の落ち着いた色合いで、デザインも大きく変わらない。屋根材が新旧・二重になることで、断熱効果や防音効果のアップも期待できる。

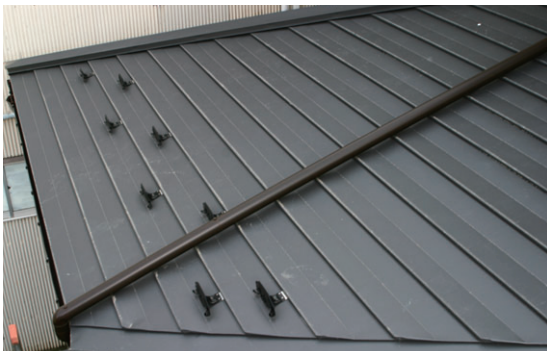
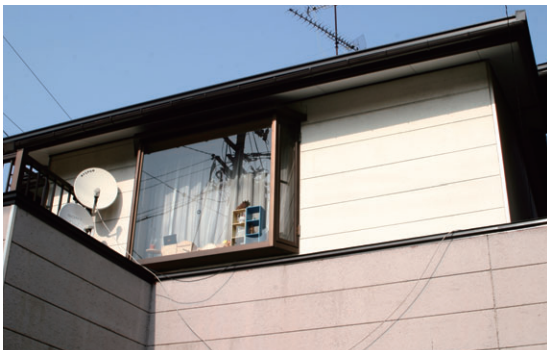
▲真新しい雨樋も目を引く。
